Regional bevarandeplan

*Kulturhistoriskt värdefulla broar
Vägverket Region Mitt*

Regional bevarandeplan för kulturhistoriskt värdefulla broar

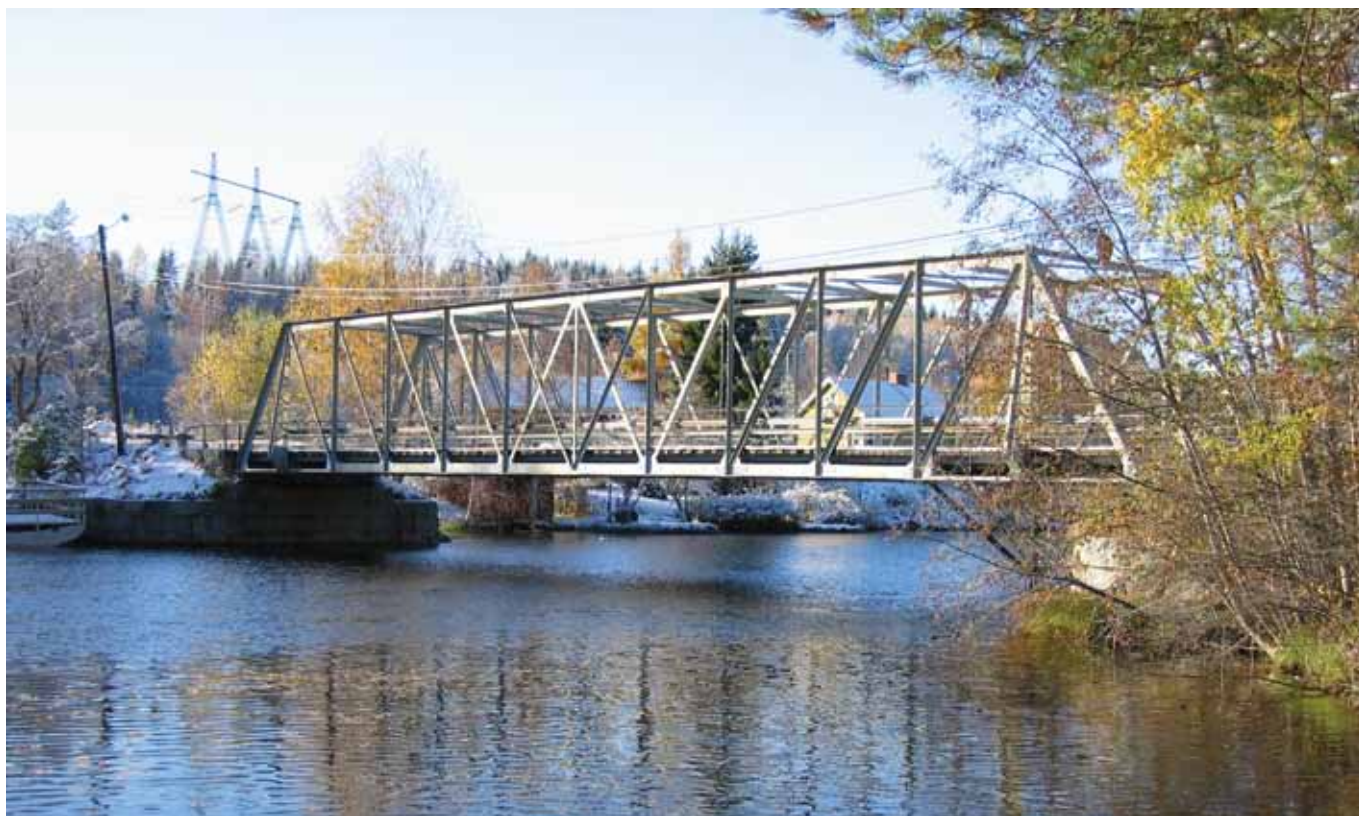
W 263 Bro över sund mellan öv. och ned. Hillen, Norsbro

Det luftiga stålfackverket i bron vid Norsbro överbryggar sundet på ett elegant vis där vertikaler och diagonaler upprepas på ett intrikat och spännande sätt. Foto: Kulturbymråden, Sven Olof Ahlberg

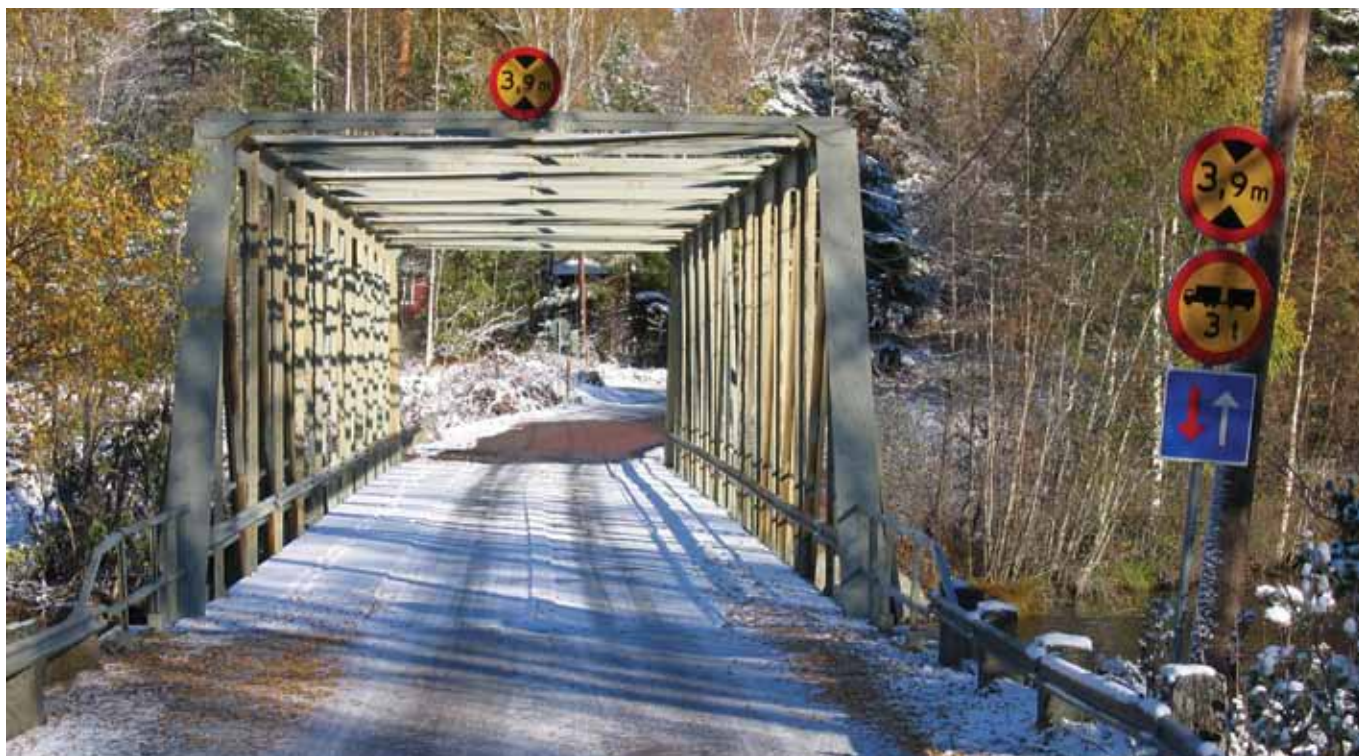
Ändvy av bron vid Norsbro. För trafikanter som passerar över bron kan fackverket upplevas som en tunnel av stänger och stag som effektivt ramar in den ålderdomliga brobanan av träplank.
Foto: Kulturbyggnadsbyrån, Sven Olof Ahlberg

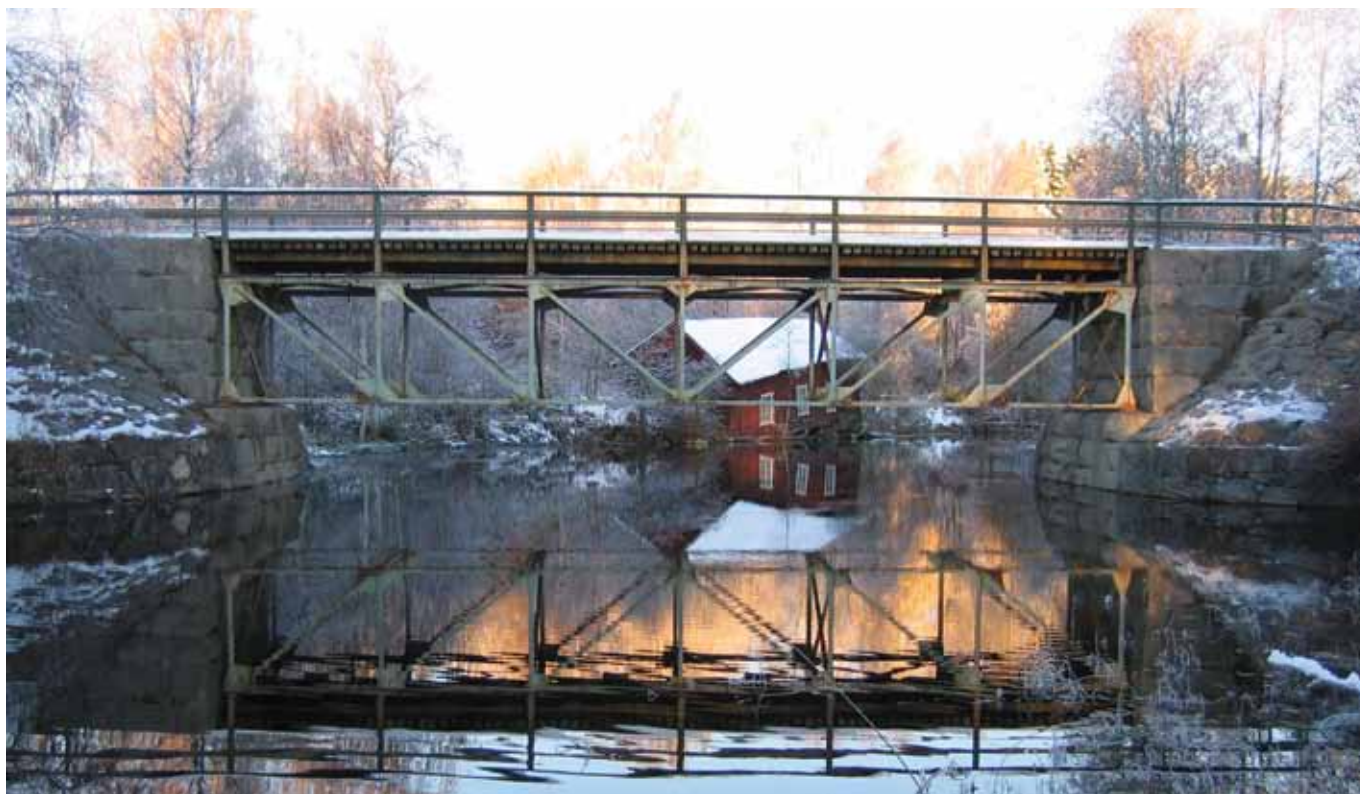
W 336 Bro över Sellnässjöns utlopp vid Täkt

Vägbroar med bärverk i fackverkskonstruktion är numer tämligen ovanliga på det svenska vägnätet. Denna bro har ett underliggande bärverk med raka ändständer, ett så kallat parallellfackverk. Bron är en av de sista av denna typ i landet och har därmed ett högt bevarandevärde. Foto: Kulturbyggnadsbyrån, Sven Olof Ahlberg

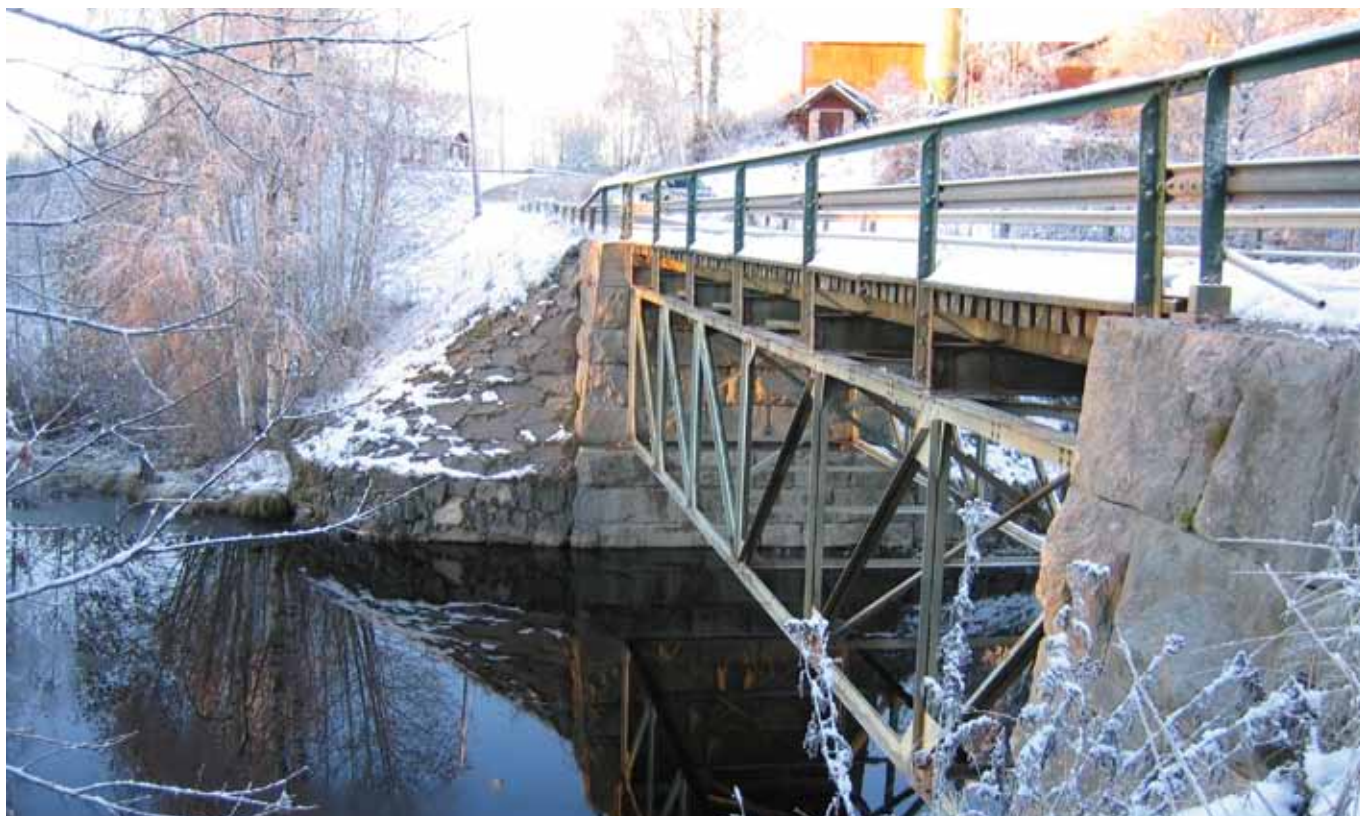
Bärverket vilar på välgjorda och imponerande landfästen av huggen granit. Foto: Kulturbyggnadsbyrå, Sven Olof Ahlberg

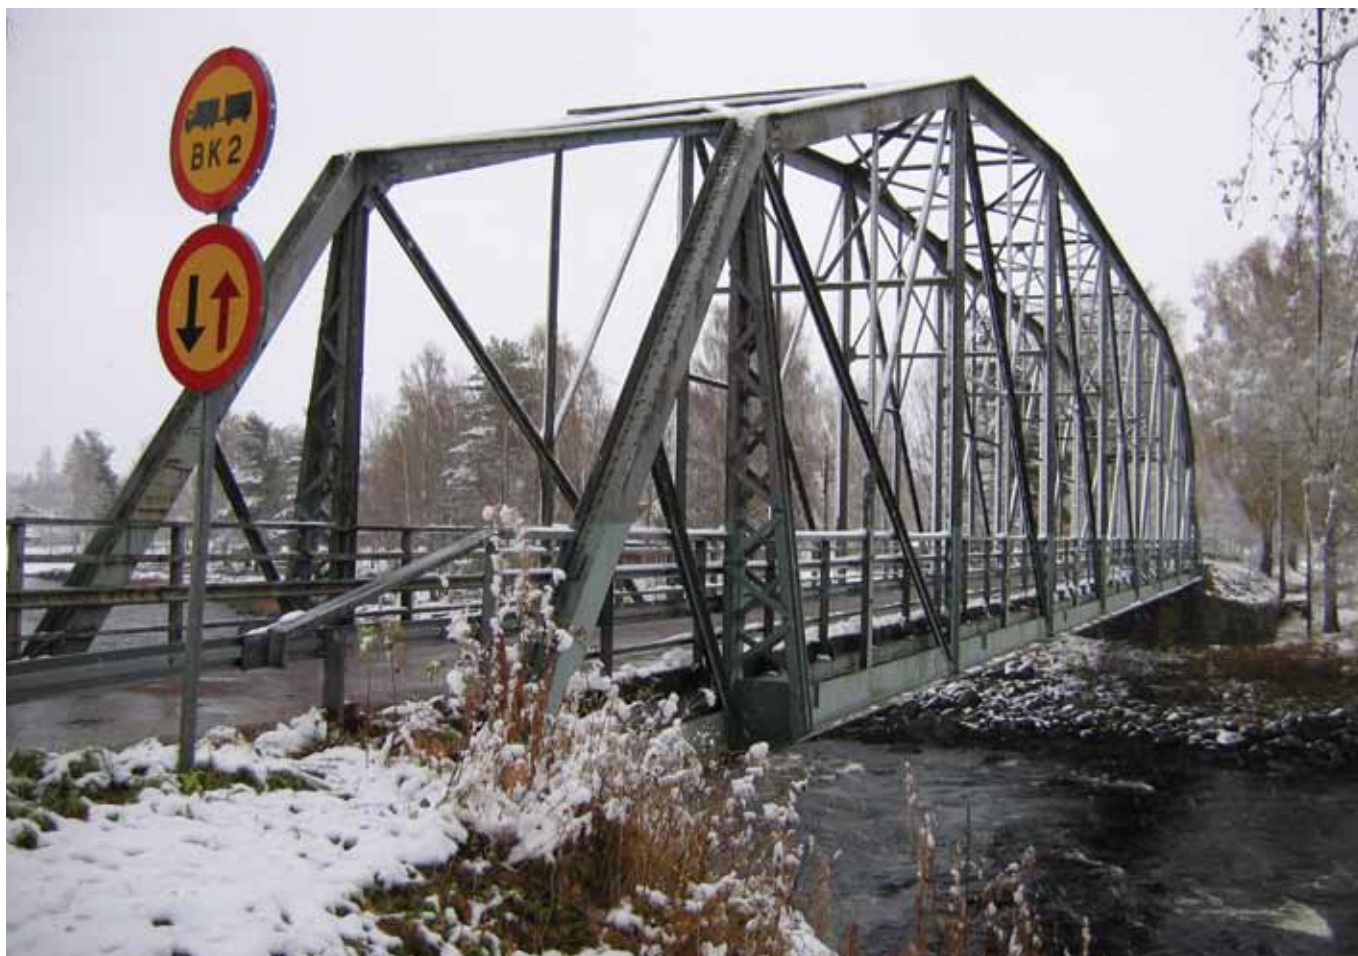
W 247 Bro över Västerdalälven vid Holsåker

Högrest bärverk med ett virrvarr av strävor, stag och vertikaler karakteriserar bron över Västerdalälven.
Foto: Kulturbyggnadsbyrån, Sven Olof Ahlberg

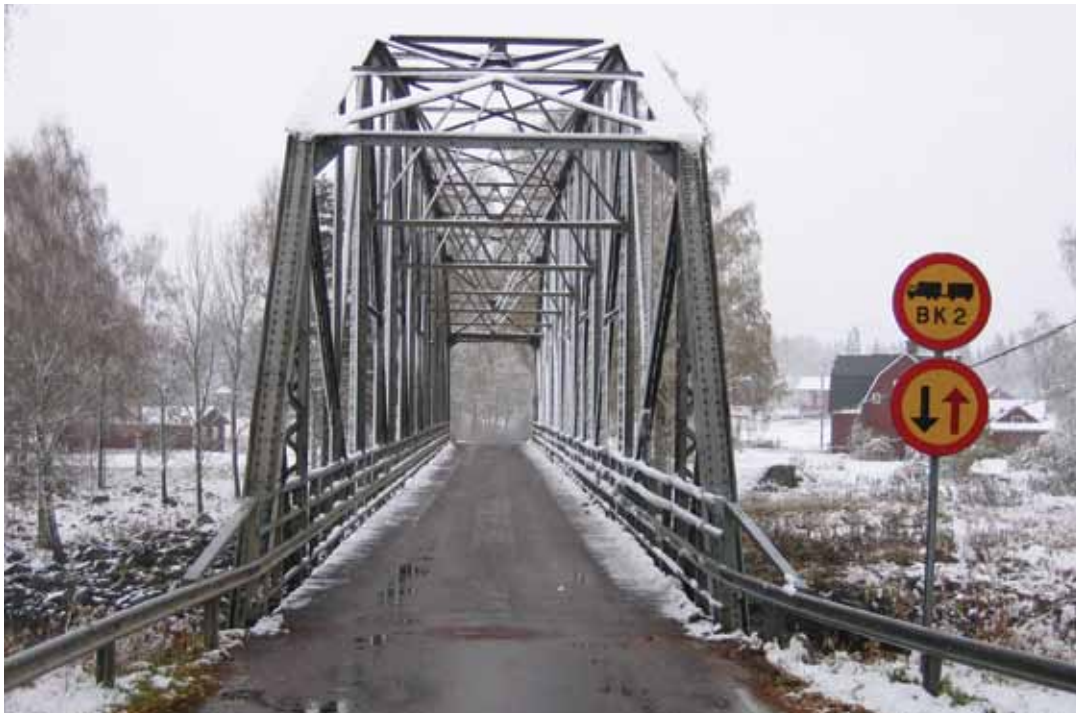
Trafikanterna som färdas över bron passerar genom det jätte "Meccano" som utgör den synliga delen av bärverkets fackverkskonstruktion. Foto: Kulturbyggnadsbyrån, Sven Olof Ahlberg

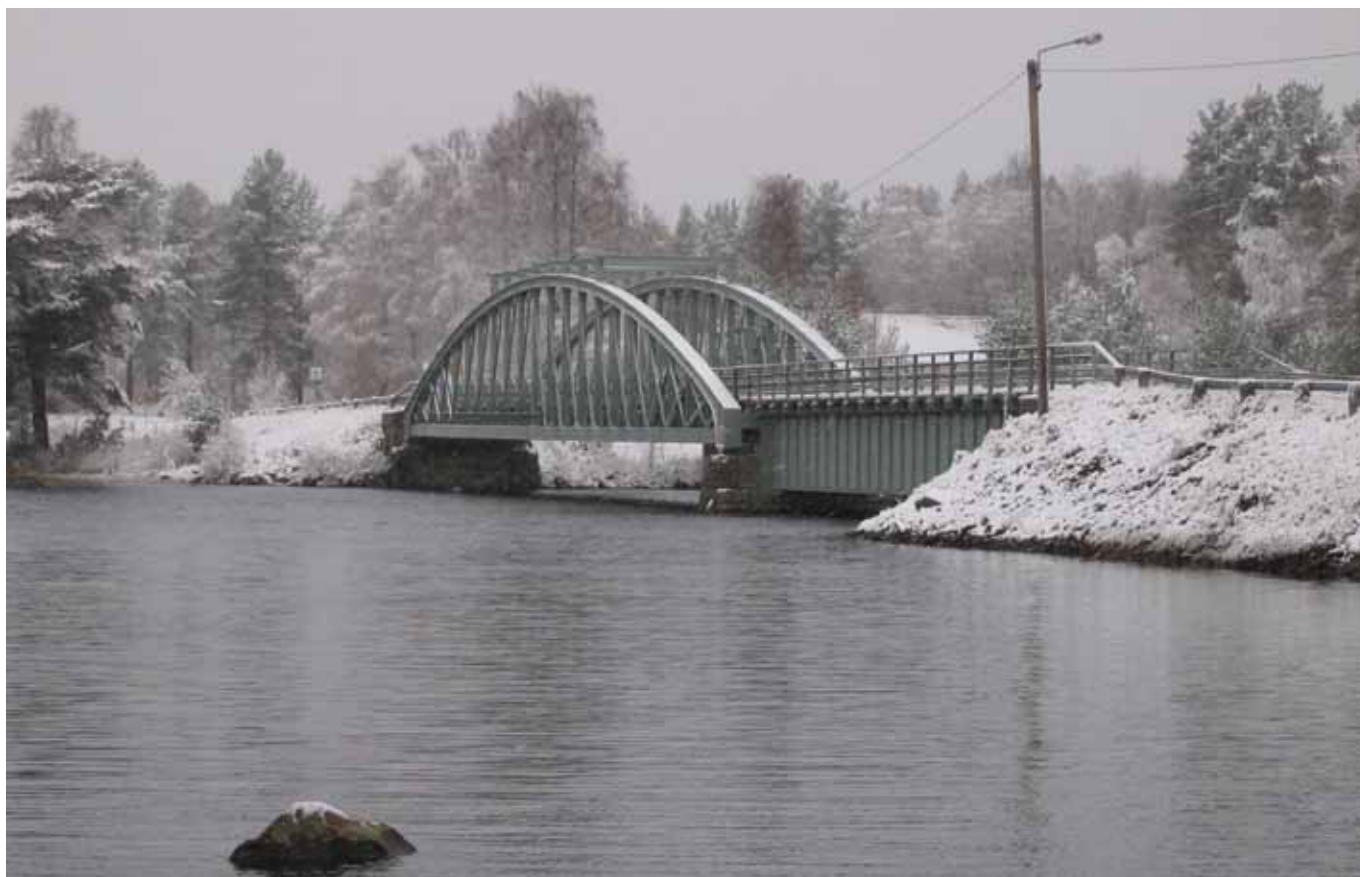
W 555 Bro över Vanån vid Siknäs

Vägverkets äldsta stålbro uppfördes ursprungligen 1887 som järnvägsbro och betjänar vägtrafiken över Vanån sedan 1919. Foto: Kulturbymråden, Sven Olof Ahlberg

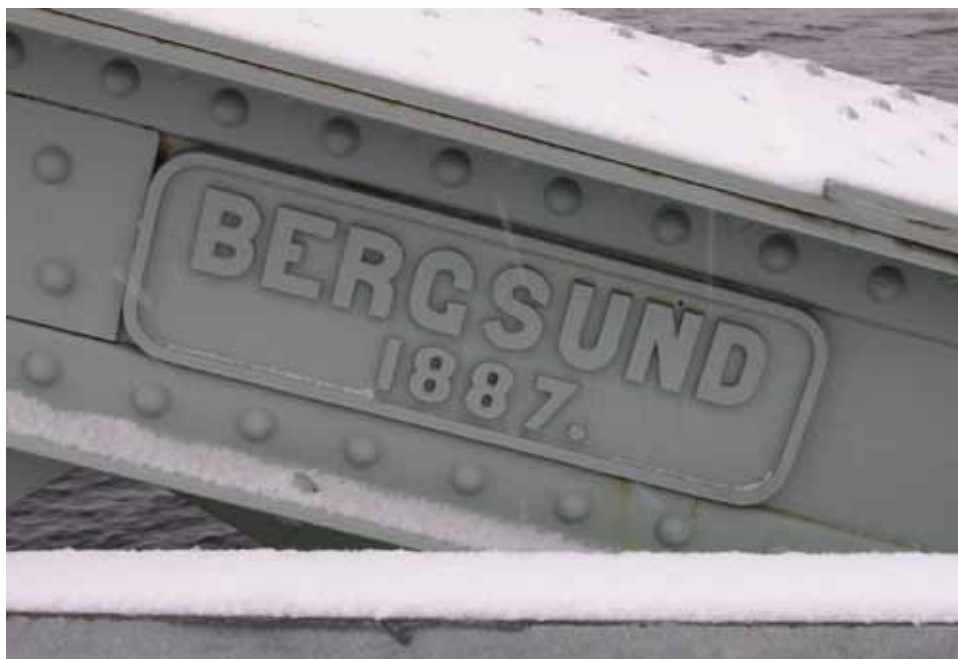
Brons ålder bekräftas av den tillverkningsskylt som finns på brons ena båge.
Foto: Kulturbymråden, Sven Olof Ahlberg

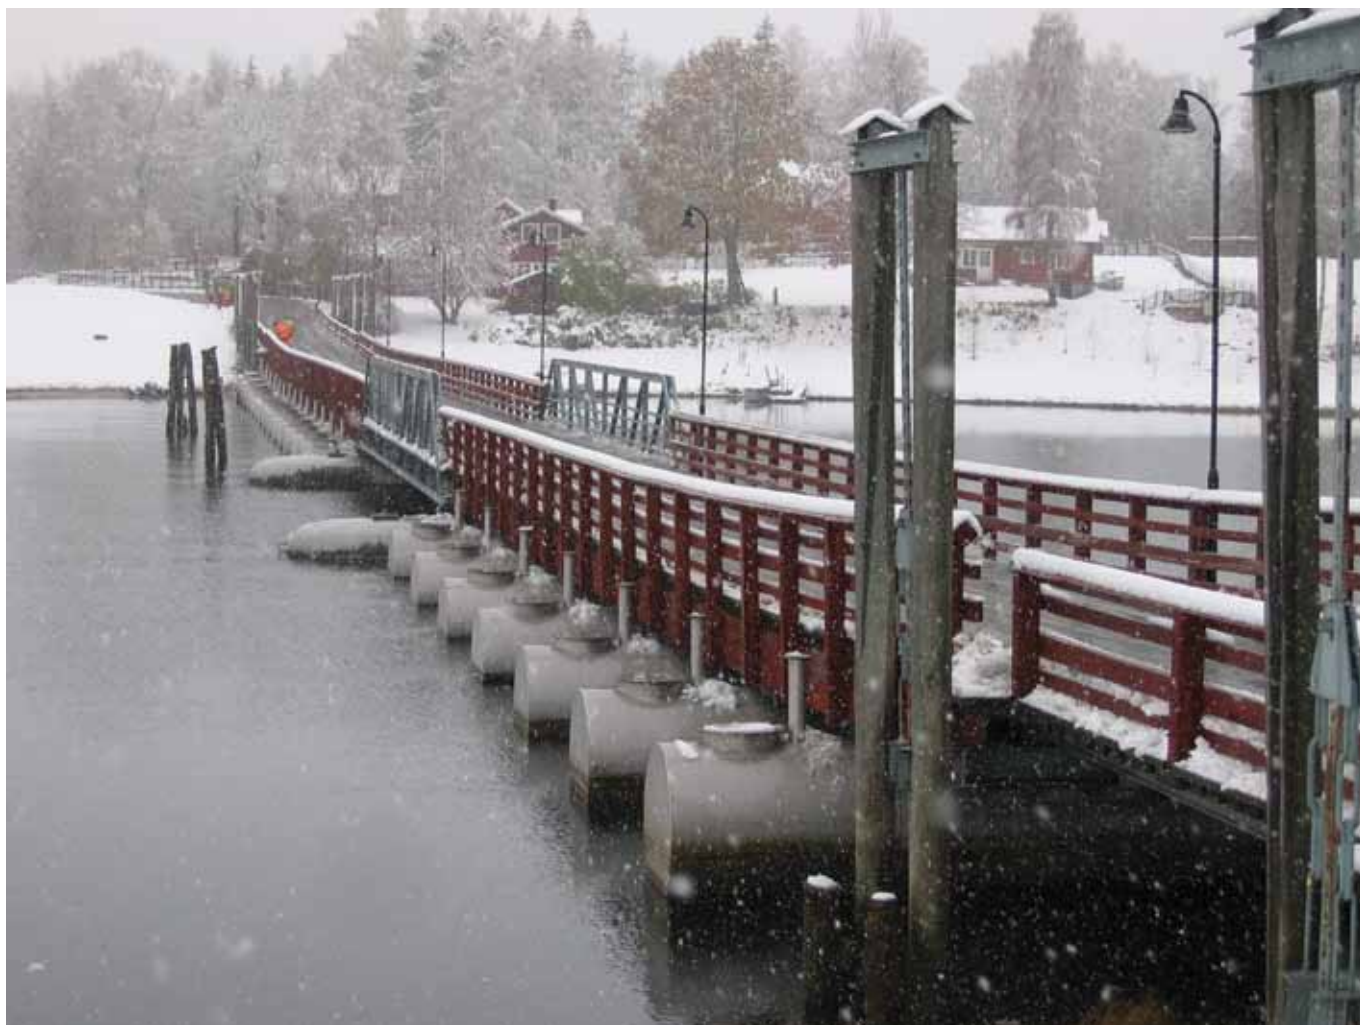
Bron över Dalälven var ursprungligen en flottbro med flytelement av timmer. Idag är det rostfria pontoner som står för bärcraften i konstruktionen. Foto: Kulturbbyggnadsbyrån, Sven Olof Ahlberg

Antal spann och typ: Pontonbro av limträbalkar och mittspann med stående trapetsfackverk av stål vilande på rostfria pontoner. Elva spann

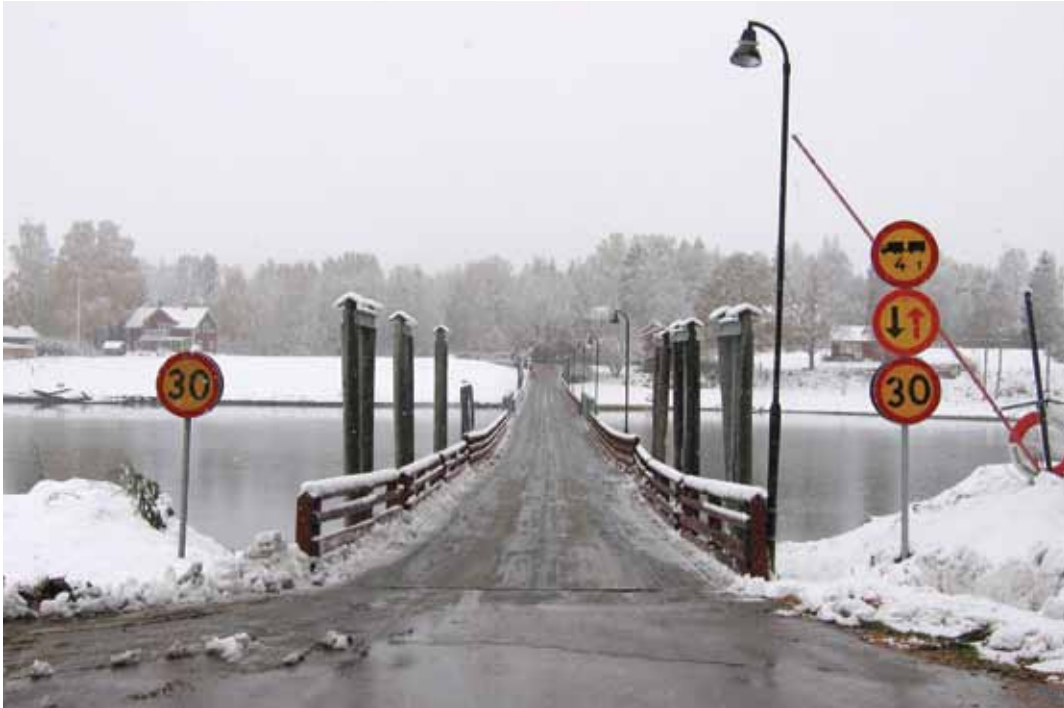
Flottbron vid Gagnef är den enda flottbron i landet på det allmänna vägnätet.
Foto: Kulturbyggnadsbyrån, Sven Olof Ahlberg

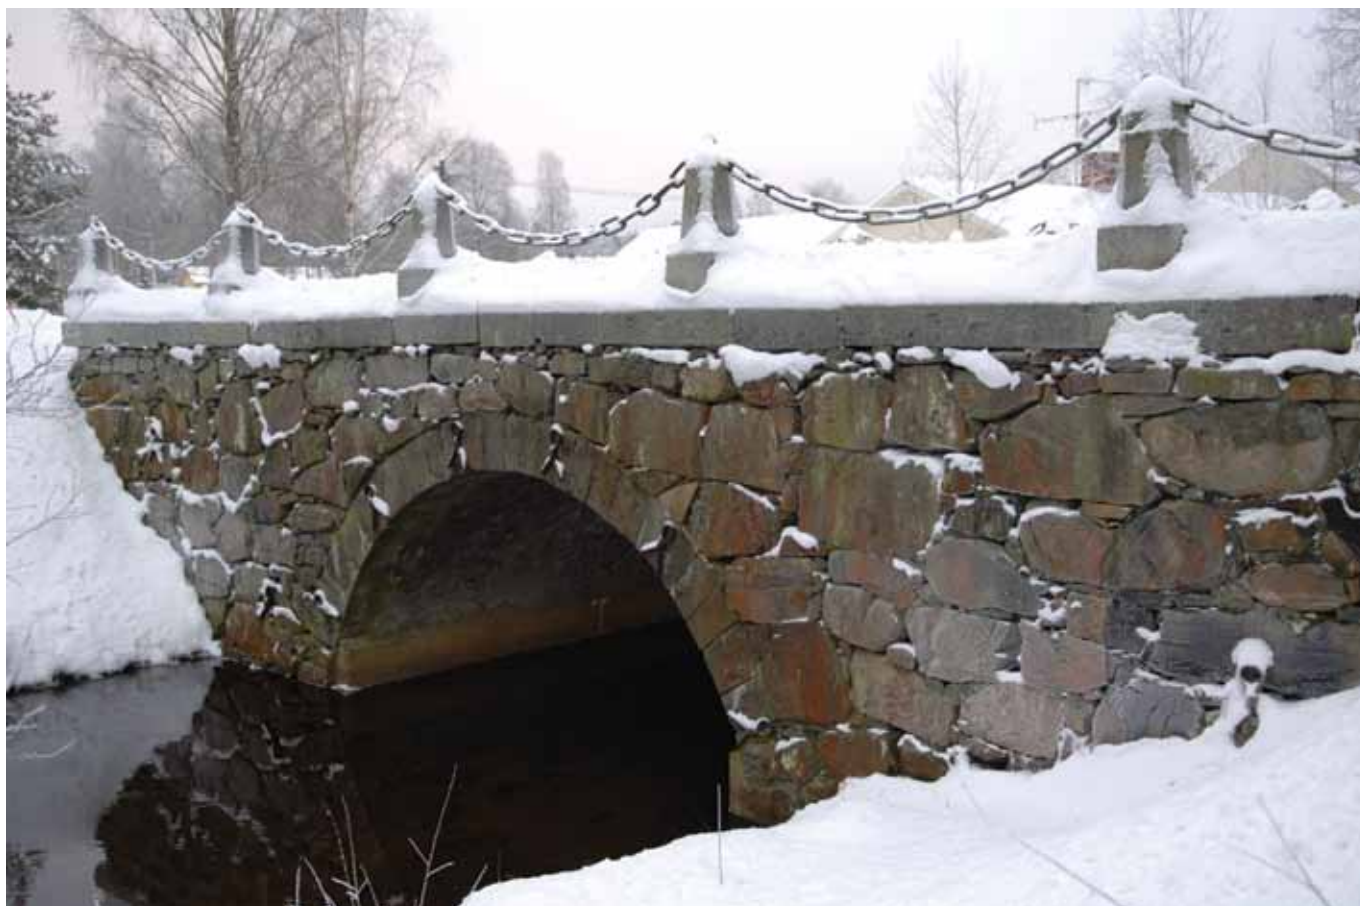
W 490 Bro över kanal vid Garpenbergs bruk

En välgjord stenvälvbro som med bearbetade stengardister och kättingar visar på brons ståndsmässiga läge i den forna parken vid Garpenbergs bruk. Foto: Kulturbymråden, Sven Olof Ahlberg

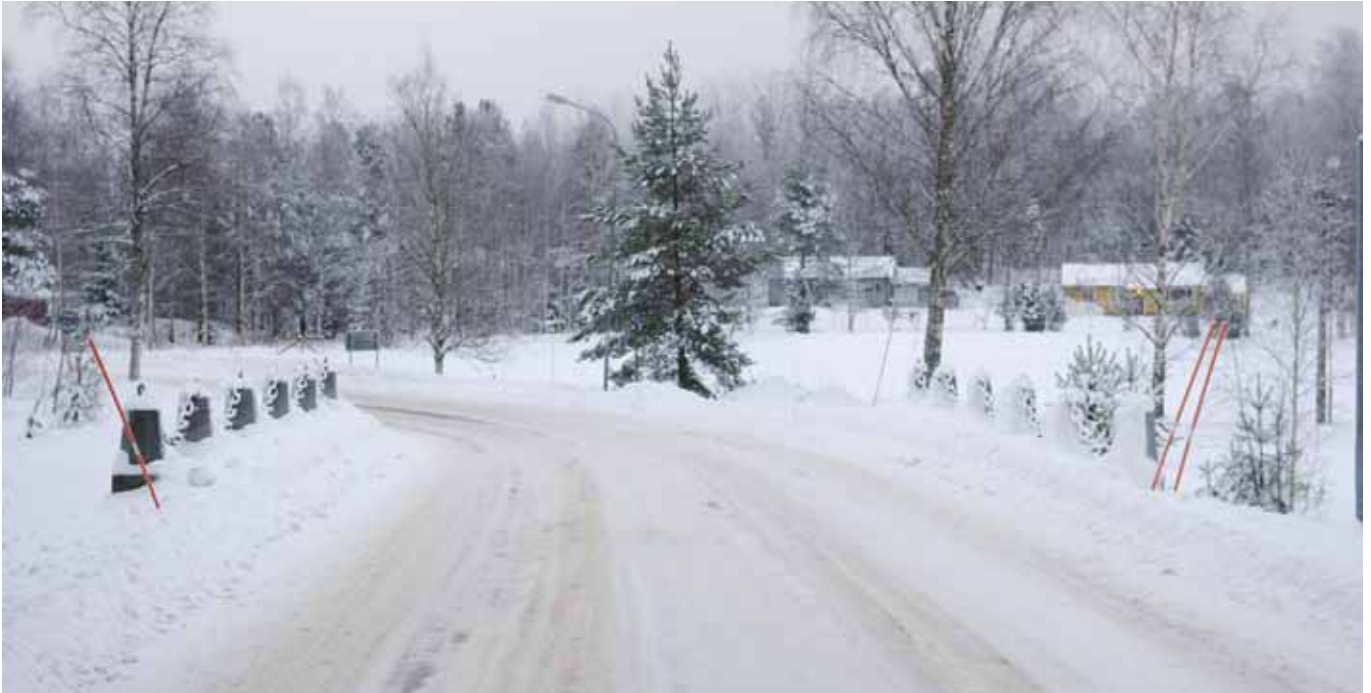
En bred brobana som inramas av kraftfulla stengardister möter trafikanterna över bron i Garpenberg. Arrangemanget med kättingar som enda räcke är unikt för det allmänna vägnätet. Foto: Kulturbyggnadsbyrå, Sven Olof Ahlberg

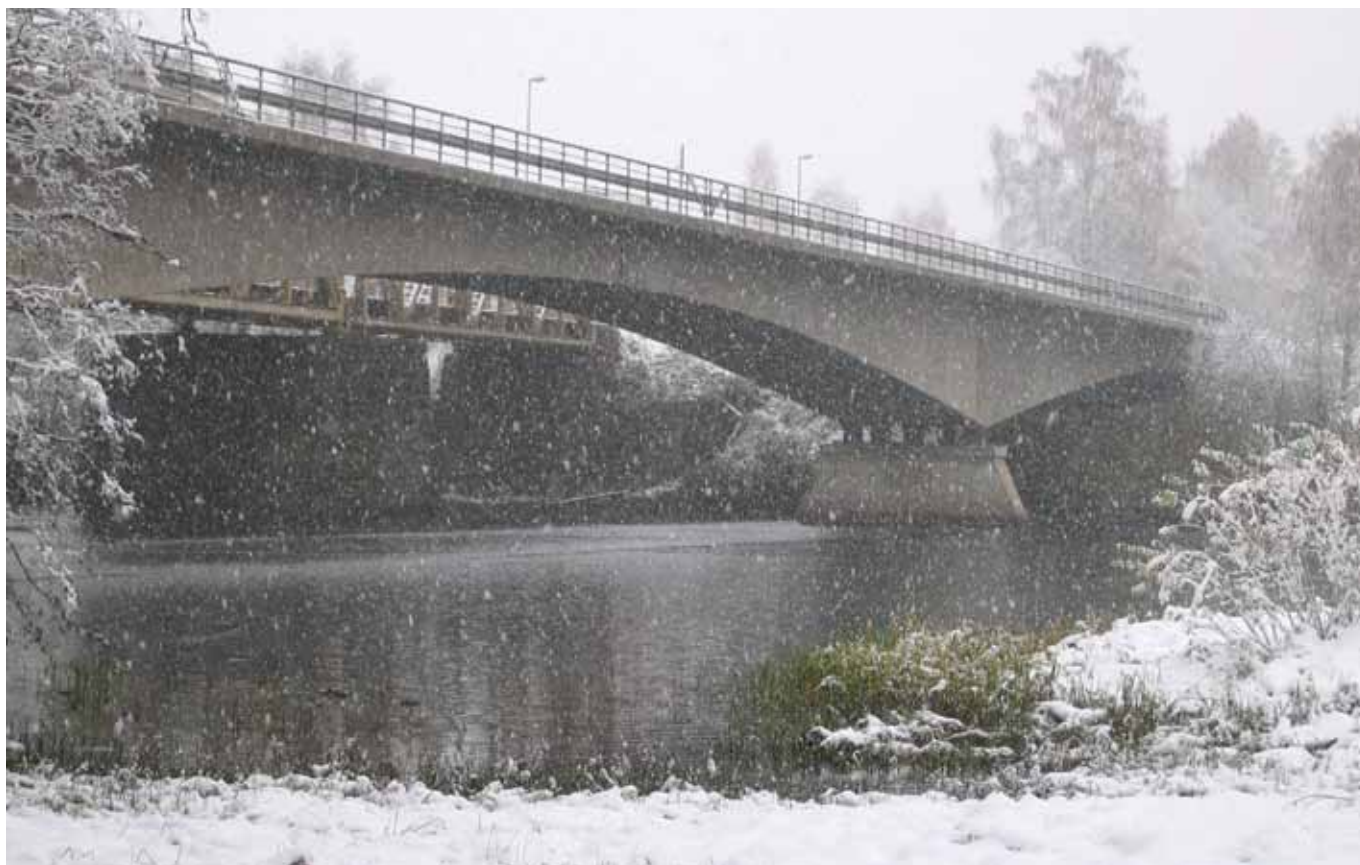
W 154 Bro över Österdalälven vid Tunsta

*Trots det ymniga snöfallet vid fotograferingstillfället syns de svepande och distinkta linjerna i Tunstabron.
Foto: Kulturbyggnadsbyrån, Sven Olof Ahlberg*

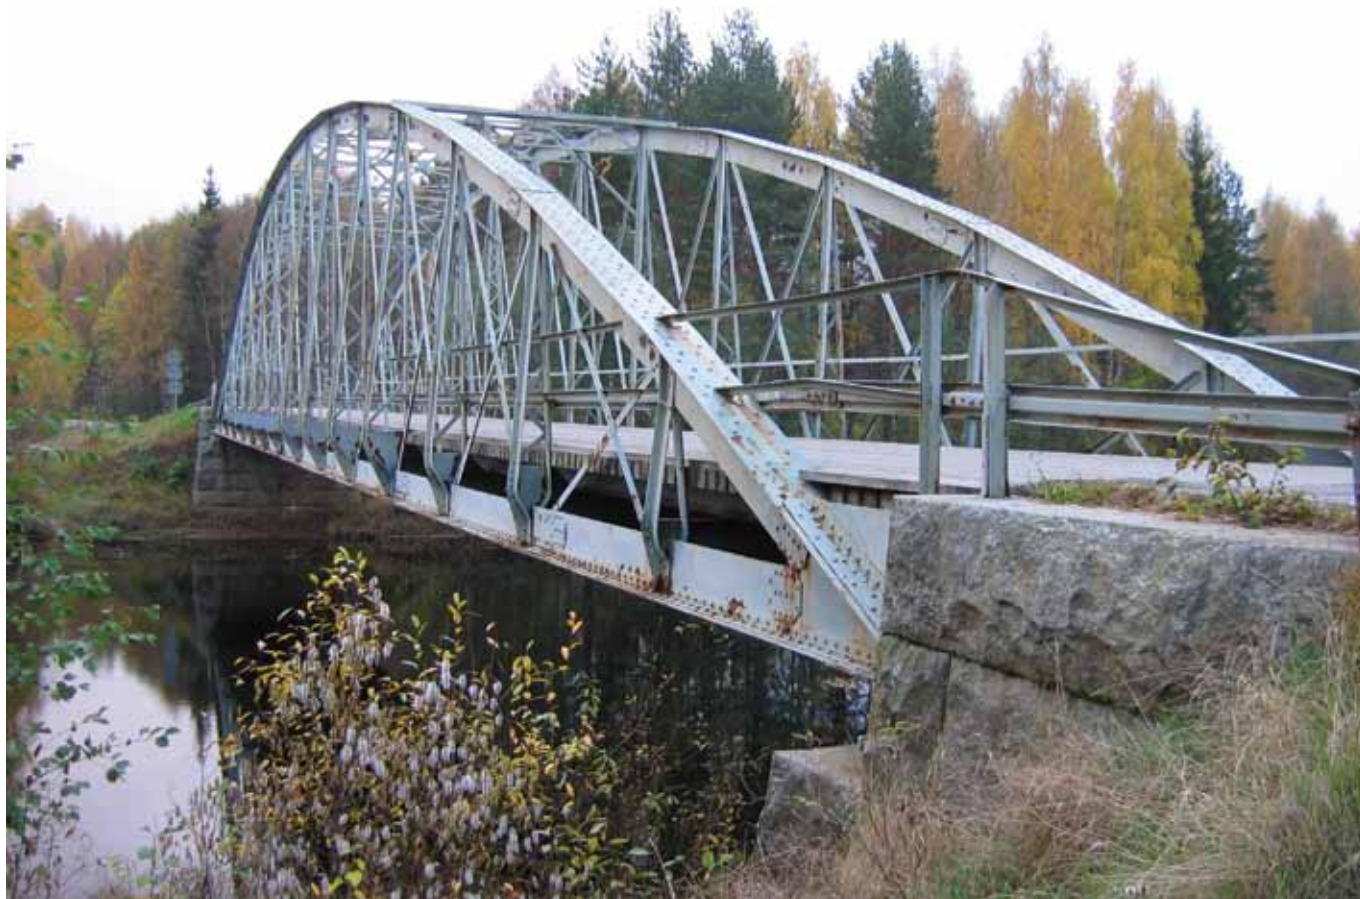
X 182 Bro över Voxnan vid Voxna f.d. hållplats

En svensk broklassiker med stående parabelformade fackverksbalkar som utgör ett påtagligt inslag i miljön längs Voxnan. Foto: Kulturbymråden, Sven Olof Ahlberg

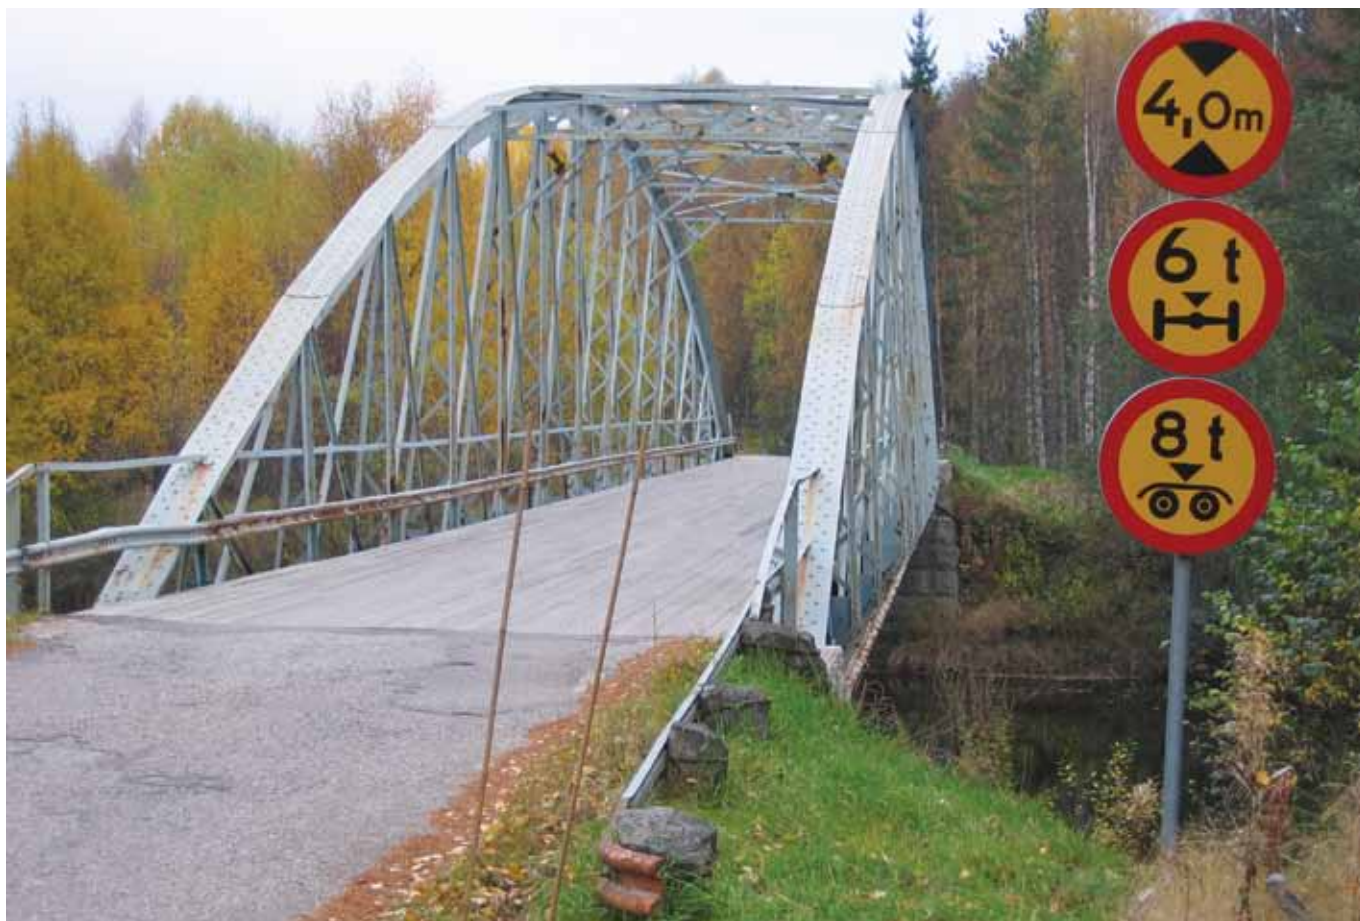
Bortsett från den asfalterade vägen, påbudsskyltarna och den senare tillkomna galvaniserade navföljaren är bron oförändrad. Foto: Kulturbymråden, Sven Olof Ahlberg

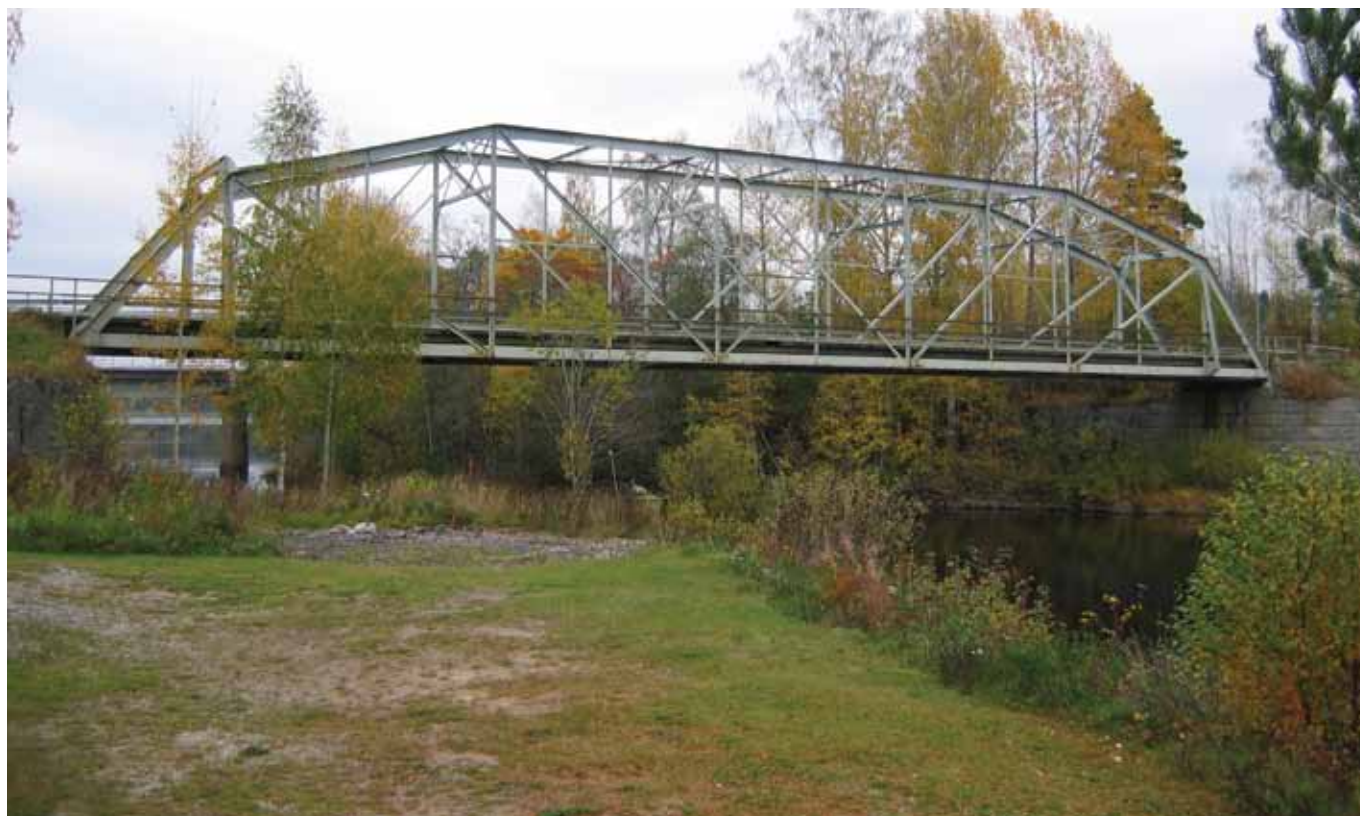
X 627 Bro över Voxnan vid Lenninge

Fackverksbron över Voxnan har en karaktäristisk form där de brutna ändståndarna är ett tydligt signum. Balkarnas omväxlande stigande och fallande diagonaler, vertikaler och livstänger bildar ett luftigt bärverk.

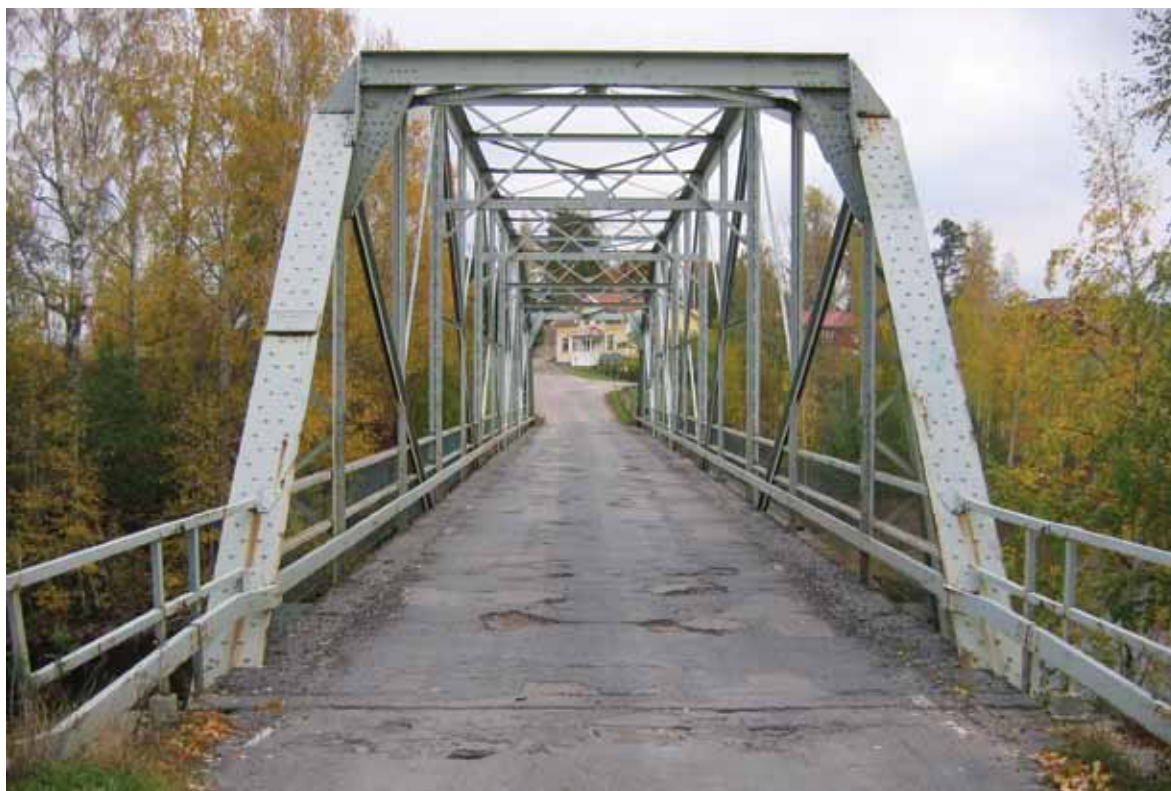
Bron i Lenninge har navföljare av U-profil och räcken med L-profiler – detaljer som numera i allt större grad ersätts med moderna konstruktioner. Foto: Kulturbymråden, Sven Olof Ahlberg

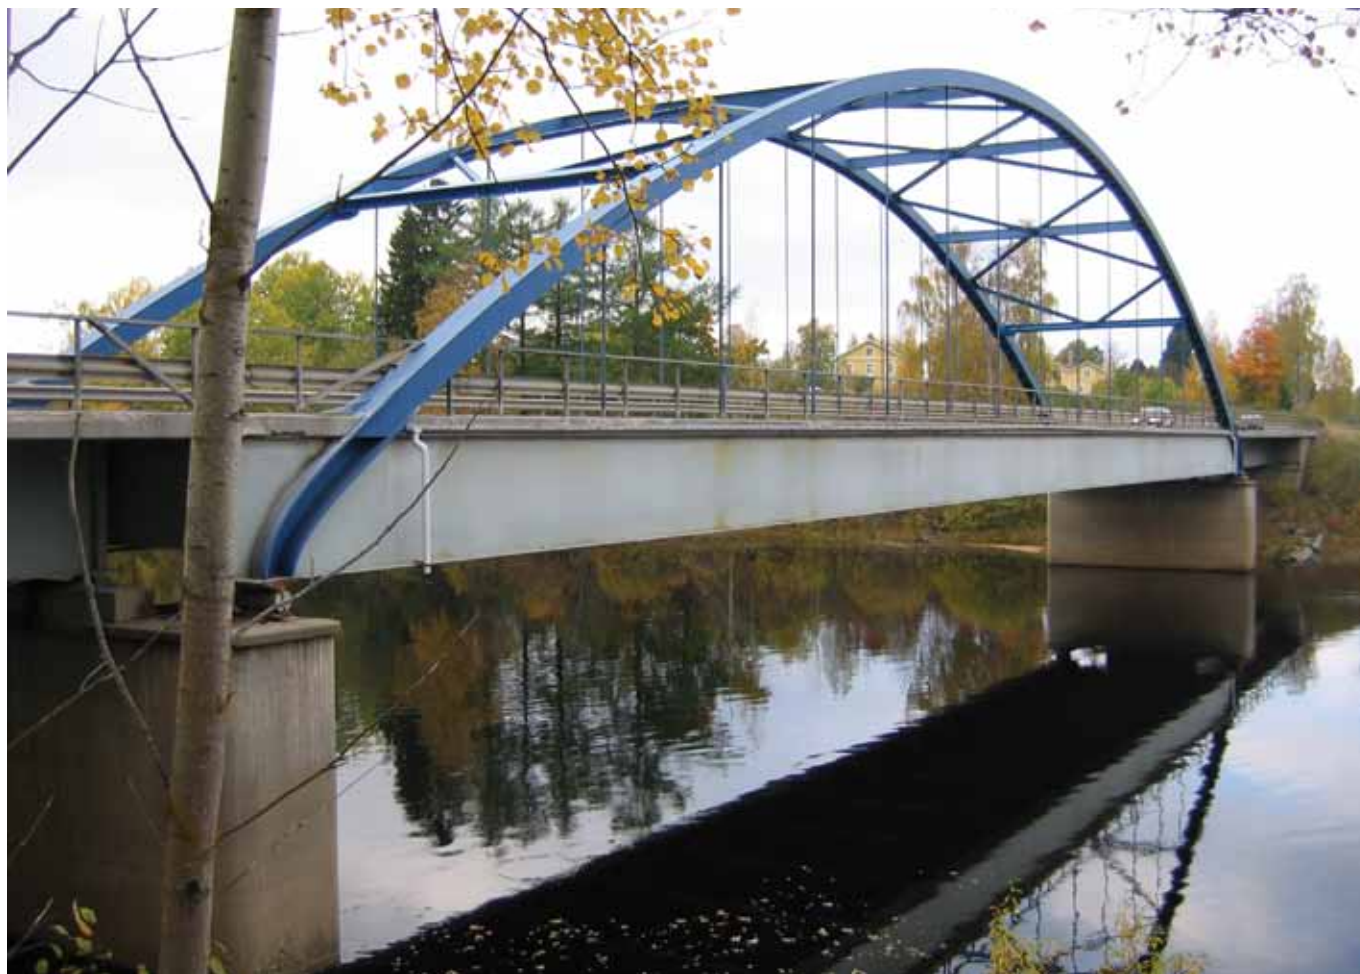
X 170 Bro över Voxnan vid Lenninge

Blå bågar markerar bärverkets konturer i stark kontrast till omgivningen. Formen är modernistisk om än något oproportionerlig på grund av lätt utdragna bågar och bred brobana i förhållande till den fria höjden under ändrtransversalerna. Foto: Kulturbyggnadsbyrå, Sven Olof Ahlberg

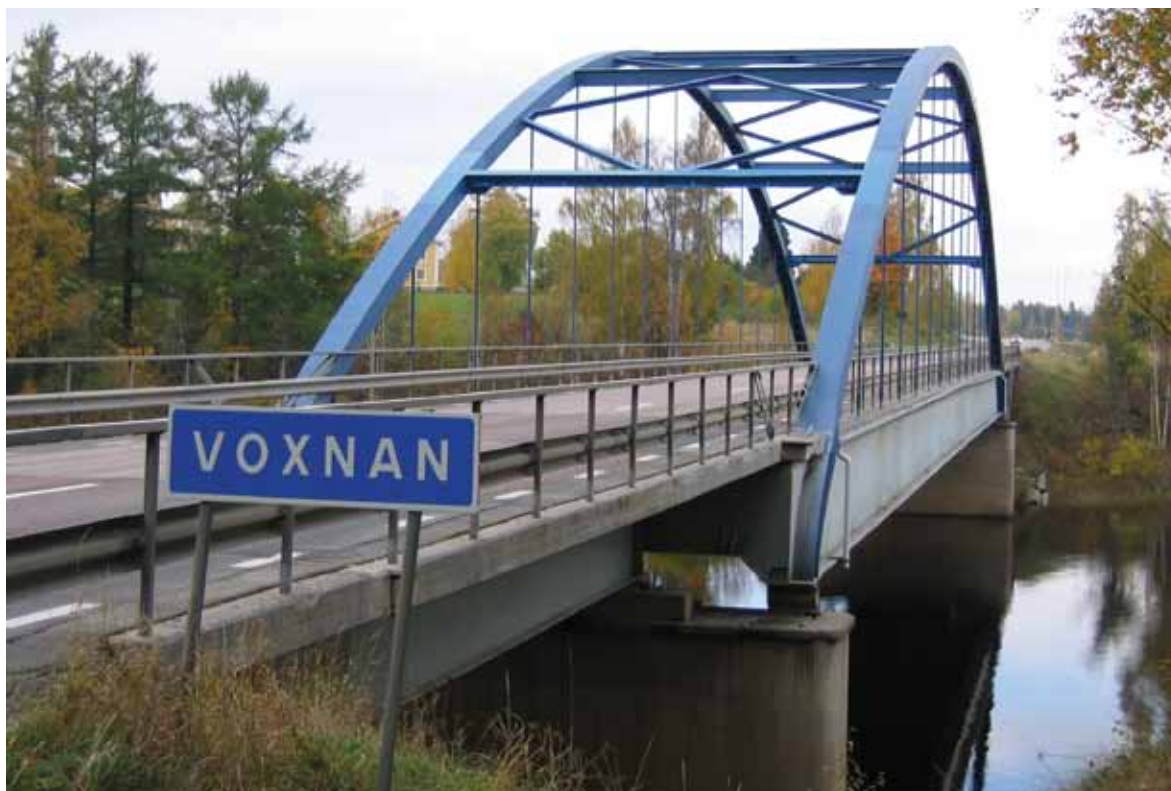
Huvudspannet är upplagt på leder och rulllager som medger längdförändring i takt med att temperaturen växlar. Foto: Kulturbyggnadsbyrån, Sven Olof Ahlberg

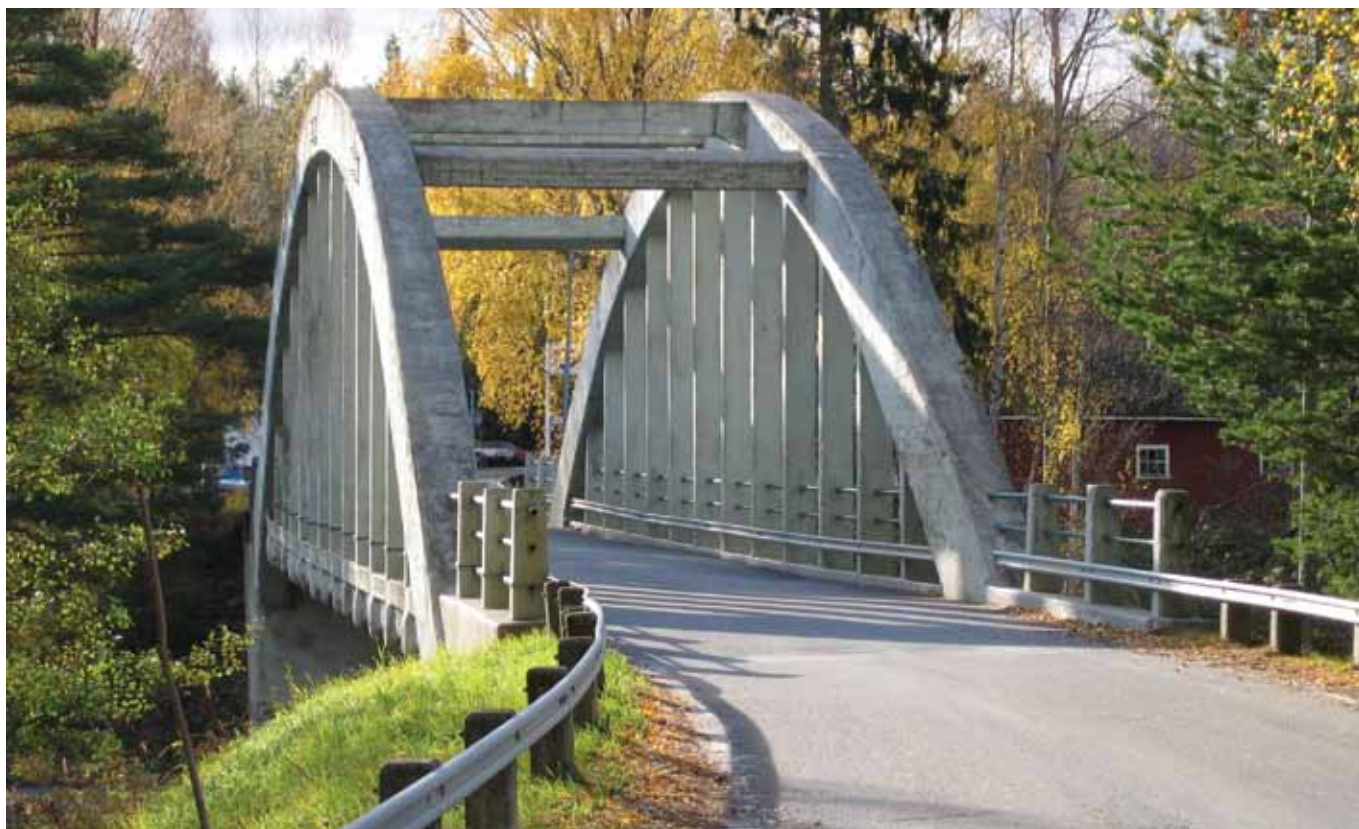
Trafikanterna möts av en imponerande syn vid mötet med bron i Näsvisken. Kraftfulla bågar och hängstag tillsammans med grönmålade gasrörsräcken avslöjar bronns ålder. Foto: Kulturbbyggnadsbyrå, Sven Olof Ahlberg
